## EDUARDO SACRISTE: CASA DEL ALGARROBO

Eduardo Sacriste, 'Casas y Templos', Eudeba 1990, pág. 114.

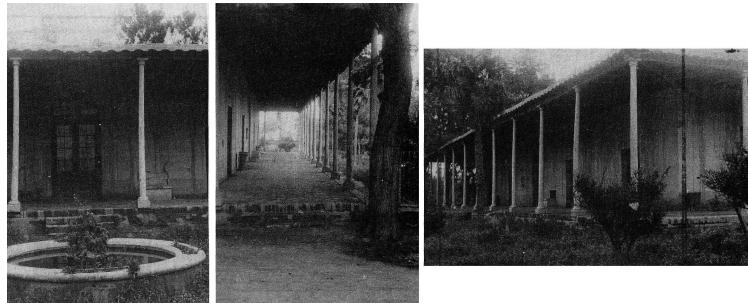
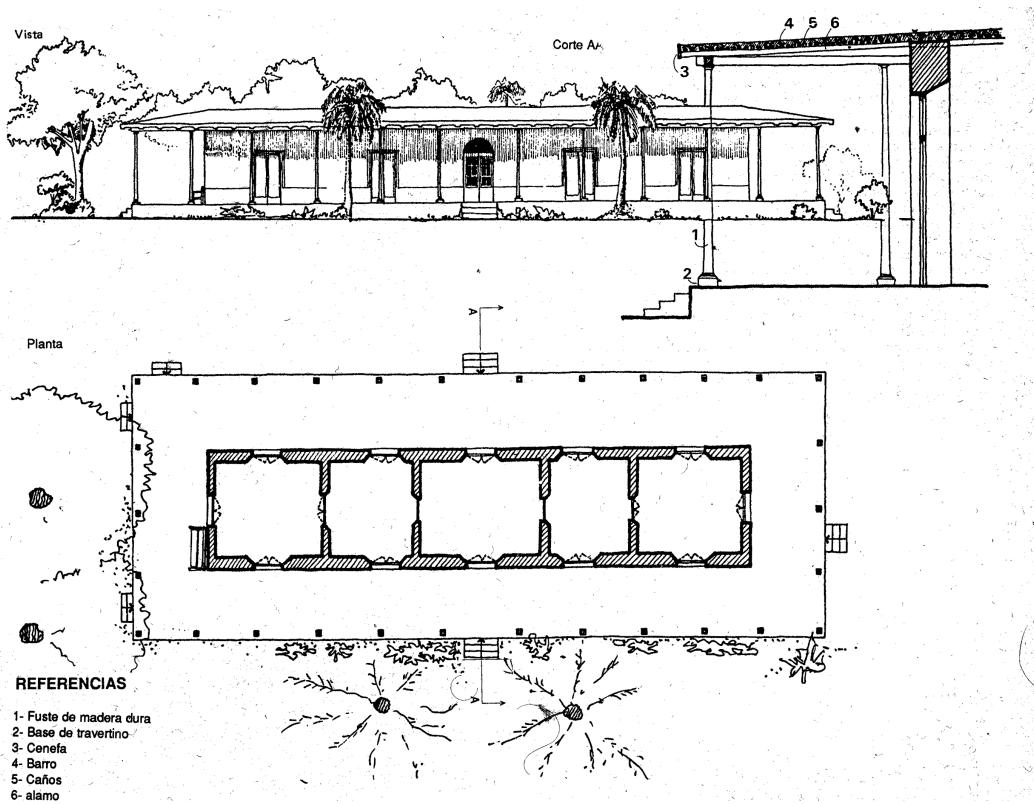
Casa en San Juan. Esta casa, relevada por el autor después del sismo del año 1944, está ubicada en las afueras de la ciudad. A pesar del impacto del terremoto la casa no ha sufrido ningún daño. Según me explicaron, lo único que hizo el terremoto fue hacer saltar las pesadas puertas de sus bisagras. ¿Esto por qué? Porque este temblor consistió en un fuerte golpe de abajo hacia arriba. Hay otros sismos que son ondulantes, en cuyo caso la casa habría sufrido más.

La construcción de esta vivienda es limpia. La cubierta es un solo plano que pasa sin interrupción por sobre los muros de adobe. Esto implica que los muros no han sido perforados por elementos empotrados (vigas, hierros, etc.), siendo este empotramiento el que crea en el muro el estrato débil, donde el impacto del temblor hace saltar la parte alta del muro. Un ejemplo claro lo dieron las cornisas de los frentes, algunas de dos metros de alto. Debajo del nacimiento de éstas había una serie de vigas empotradas en el muro; muros de 45 cm de espesor. El impacto hizo saltar esa mampostería de los parapetos (gratuitos) que al caer sobre las aceras causaron la mayoría de las muertes. La generosa galería que circunda la casa, con esbeltas columnas de madera, tienen como base una pieza de travertino. La cenefa festoneada da gracia al conjunto. El plano muy simple.
